OGGETTO: Verifica condizioni di sicurezza serbatoi reti interne c/o Comune di Chieti: Località Colonna, Fontevecchia, Tricalle, Colle Arenazze, Colle Molino

SOPRALLUOGO DEL 20/06/2023

Impianti oggetto di sopralluogo: serbatoi reti interne c/o Comune di Chieti: Località Colonna, Fontevicchia, Tricalle, Colle Arenazze, Colle Molino	Data report: 22/06/2023
Gruppo di verifica: RSPP ESTERNO: Andrea Setta PREPOSTO/ RESP. RETI INTERNE AREA METROPOLITANA: Geom. Di Nardo Emidio; ATI RETI INTERNE COM. CHIETI: Peticarini Luca; ADDETTO AI PRELIEVI LABORATORIO INTERNO: Conte Luigi

Oggetto: sopralluogo per verifica condizioni di sicurezza per accesso personale addetto ai prelievi ed ATI		
1. DESCRIZIONE	2. DA FARE	3. MODALITÀ ATTUAZIONE:
<p>1. Serbatoio località Colonna</p>

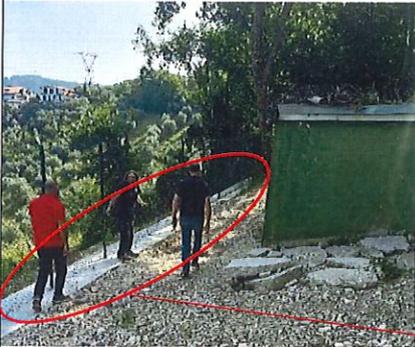
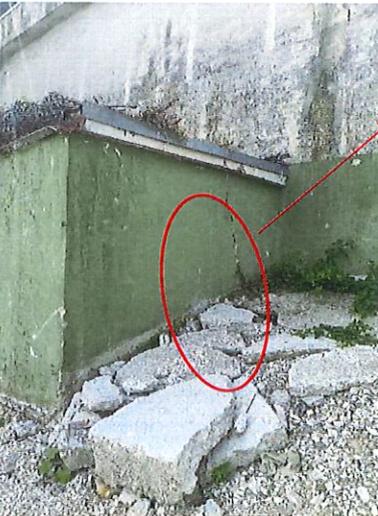
<p>Il fabbricato di proprietà del Comune di Chieti e in gestione ad ACA SPA risulta oggetto di lavori di consolidamento a seguito di smottamento franoso;</p> <p>nello specifico sono state ultimate le fasi di consolidamento causa dissesto idrogeologico del sito contro il pericolo di smottamento, ma non sono stati ancora ultimati i lavori di consolidamento del manufatto dove ha accesso l'operatore (vedi foto)</p>

<p>Criticità: vulnerabilità del manufatto/ presenza di lesioni visibili</p>	<ol style="list-style-type: none"> 1. <u>Programmare consolidamento manufatto</u> e/o ricostruzione 2. Nell'immediato, qualora vi siano <u>particolari condizioni di necessità/emergenza</u>, si dovranno adottare le massime cautele a cura del dirigente e del preposto, quali: <ul style="list-style-type: none"> - obbligo di far utilizzare l'elmetto, calzature antinfortunistiche, lampada portatile - consentire l'ingresso solo se vigilati/assistiti da un secondo operatore posto all'esterno (es. ATI) 3. cartelli da affiggere all'esterno (nel provvisorio)

<p>Affidamento incarico a ingegnere strutturista per valutazione stabilità e interventi da eseguire sul manufatto: a cura Ufficio Gare ACA (dott. Di Monte Benino)</p> <p>Limitare/interdire l'accesso fino a ultimazione lavori di ripristino del manufatto e installare segnaletica (a cura preposto, geom. D'Aurizio Mario).</p> <p>Nelle more il personale deve accedere con prescrizioni (vedi colonna 2)</p>

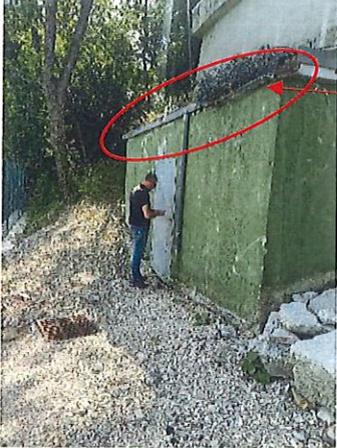
<p>caduta di materiali dall'alto</p>

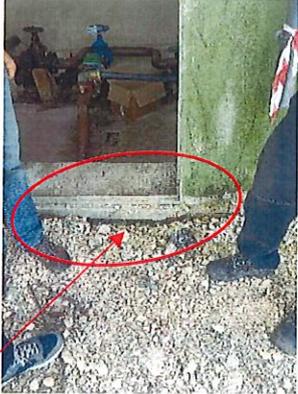
<p>pericolo di inciampo/caduta da dislivello</p>

<p>Punto di prelievo</p>	<p>Predisporre pedane/grigliati per ridurre i dislivelli all'ingresso</p> <p><u>Prima di entrare verificare le condizioni all'interno</u> (peggioramento delle lesioni, caduta di materiali, etc.)</p>	<p>A cura DL/ preposto (a cura preposto, geom. D'Aurizio Mario)</p> <p>Sopralluogo a cura preposto (geom. D'Aurizio Mario)</p>
---	---	--

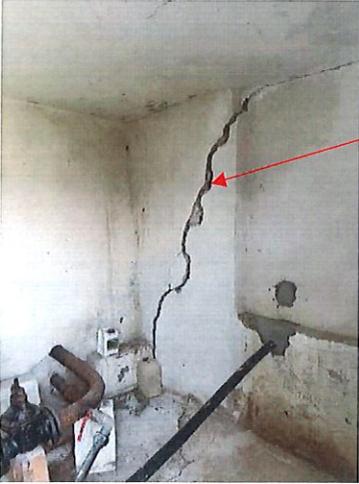
<p>lesioni parte interna zona di accesso operatore</p>

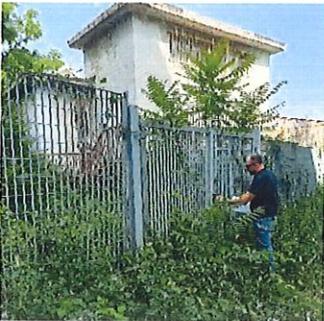
1. DESCRIZIONE	2. DA FARE	3. MODALITÀ ATTUAZIONE:
<p>2. Località: Fontevecchia (vasca di accumulo)</p> <p>L'accesso al manufatto risulta ostacolato dalla presenza di fitta vegetazione.</p>

<p>Presenza di rovi, possibilità di <u>intralcio/inciampo</u>, <u>punture</u>, presenza di insetti, etc.</p>

<p>criticità: la scala non è utilizzabile dal prelevatore qualora debba portare a mano il materiale per il campionamento</p>	<p>1. Pulizia dell'area dalla vegetazione infestante</p> <p>- predisporre cartello divieto di accesso ai non autorizzati</p>

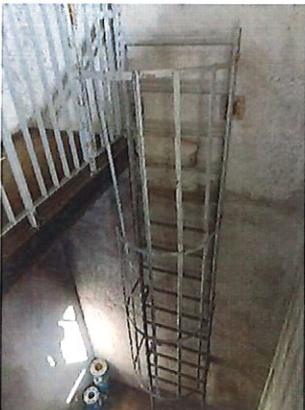
<p>Accesso nella zona di manovra/prelievo tramite scala fissa a pioli dotata di gabbia di protezione:</p>

<p>punto di prelievo (attuale)</p>

<p>4. Prevedere <u>assistenza di un secondo operatore (ATI)</u> finché non venga individuato un punto di prelievo più facilmente accessibile.</p> <p>5. predisporre grigliati a copertura delle tubazioni per evitare inciampo/caduta</p>	<p>Affidare a ditta esterna (a cura preposto/DL: geom. D'Aurizio Mario)</p> <p>A cura preposto/DL (geom. D'Aurizio Mario)</p> <p>a cura preposto/DL (geom. D'Aurizio Mario)</p> <p>a cura preposto/DL (geom. D'Aurizio Mario)</p> <p>Individuare un nuovo punto di prelievo (es. fontanina più vicina possibile al serbatoio) che sarà indicato come punto uscita serbatoio (geom. D'Aurizio Mario)</p> <p>Comunicare il programma dei prelievi al preposto e/o ATI per assistenza (a cura resp. laboratorio: dott. Menna).</p>

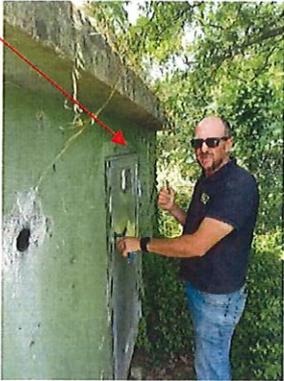
<p>Presenza di <u>scala fissa senza gabbia di protezione</u> per accesso zona manovre e prelievi. <u>Locale attualmente privo di illuminazione</u></p>

installare illuminazione all'interno del locale (ripristino collegamento dal quadro elettrico esterno)

Prevedere <u>assistenza di un secondo operatore (ATI)</u> durante l'accesso del prelevatore finché non venga individuato un punto di prelievo più facilmente accessibile. 	<p>Affidare a ditta esterna (a cura preposto/DL: D'Aurizio Mario)</p> <p>A cura DL/preposto (geom. D'Aurizio Mario)</p> <p>A cura DL/preposto (geom. D'Aurizio Mario)</p> <p>A cura DL/preposto (geom. D'Aurizio Mario)</p> <p>Collegamento impianto di illuminazione a cura DL/preposto (geom. D'Aurizio Mario)</p> <p>Predisporre nuovo punto di prelievo mediante prolunga tubazione presa uscita vasca in punto facilmente raggiungibile (a cura DL/preposto geom. D'Aurizio Mario)</p> <p>Comunicare il programma dei prelievi al preposto e/o ATI per assistenza (a cura resp. laboratorio: dott. Menna).</p>

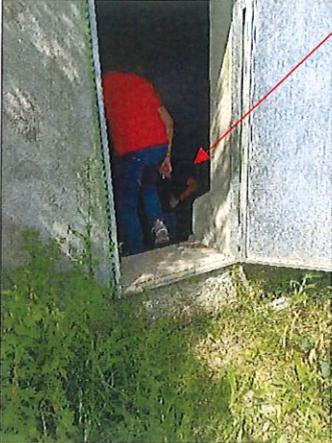
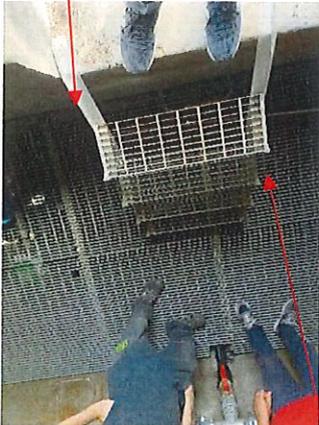
1. DESCRIZIONE	2. DA FARE	3. MODALITÀ ATTUAZIONE:
<p>4. Località Colle Arenazze – serbatoio</p> <p>L'accesso all'interno del manufatto avviene mediante scala sprovvista di corrimano: pericolo di caduta da dislivello</p>

<ol style="list-style-type: none"> installare corrimano sulla scala di accesso (presenza di dislivello non protetto) installare scala fissa a pioli con gabbia di protezione a norme per accesso zona manovre/prelievi Prevedere <u>assistenza di un secondo operatore (ATI)</u> durante l'accesso del prelevatore finché non venga individuato un punto di prelievo più facilmente accessibile 	<p>A cura DL/ preposto (geom. D'Aurizio Mario)</p> <p>A cura DL/preposto (geom. D'Aurizio Mario)</p> <p>Prevedere abbassamento grigliato e prolungamento tubo presa uscita vasca per prelievo in posizione facilmente accessibile (a cura DL/preposto: geom. D'Aurizio)</p> <p>Comunicare il programma dei prelievi al preposto e/o ATI per assistenza (a cura resp. laboratorio; dott. Menna).</p>

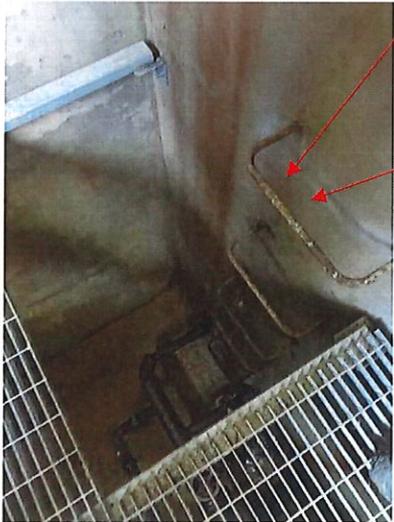
<p>Il punto di prelievo risulta attualmente in basso, per accedere è necessario utilizzare delle scale fisse alla marinara prive di gabbia di protezione</p>

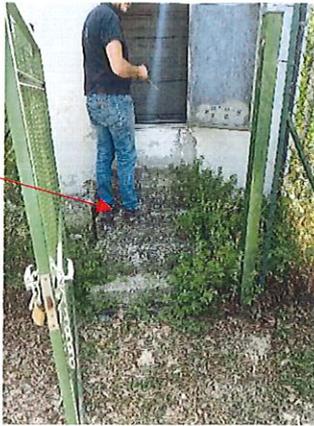
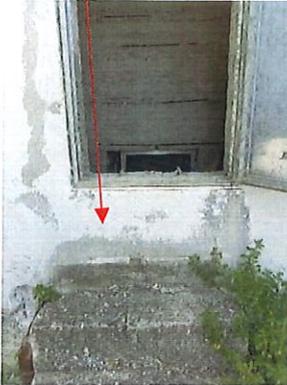
1. DESCRIZIONE	2. DA FARE	3. MODALITÀ ATTUAZIONE:
<p>4. Località Colle Molino – serbatoio</p> <p>Presenza di dislivello all'ingresso: scale in calcestruzzo deteriorate non provviste di corrimano</p>

<p>Scala di accesso all'interno sprovvista di corrimano normale</p>

installare scale di accesso a norme preferibilmente di ferro zincato con corrimano normale (h: 100 cm) in luogo delle scale di accesso attuali sia nella parte esterna che interna al manufatto installare scala fissa a pioli con gabbia di protezione a norme per accesso zona manovre/prelievi Prevedere assistenza di un <u>secondo operatore (ATI)</u> durante l'accesso del prelevatore finché non venga individuato un punto di prelievo più facilmente accessibile 	<p>A cura DL/preposto (geom. D'Aurizio Mario)</p> <p>A cura DL/preposto geom. D'Aurizio Mario</p> <p>Predisporre nuovo punto di prelievo mediante prolunga tubazione presa uscita vasca in punto facilmente raggiungibile (a cura DL/preposto: geom. D'Aurizio Mario)</p> <p>Comunicare il programma dei prelievi al preposto e/o ATI per assistenza (a cura resp. laboratorio: dott. Menna).</p>

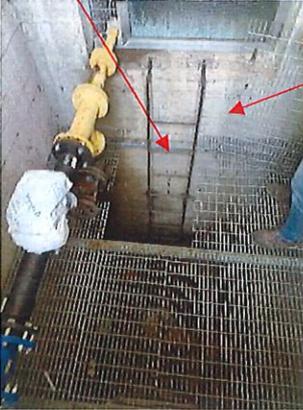
<p>Il punto di prelievo risulta attualmente in basso, per accedere è necessario utilizzare delle scale fisse alla marinara prive di gabbia di protezione</p>
