**LAVORI DI CONSOLIDAMENTO DELL'AREA  
ANTISTANTE LA PROPRIETA' "GIOVANNA  
RAVICINI" SITA IN VIA GIOVANNI FALCONE, 1  
in CASTIGLIONE MR (TE)**

**PROGETTO DEFINITIVO-ESECUTIVO**

**Oggetto Tavola**  
**Relazione Tecnica**

**R1**

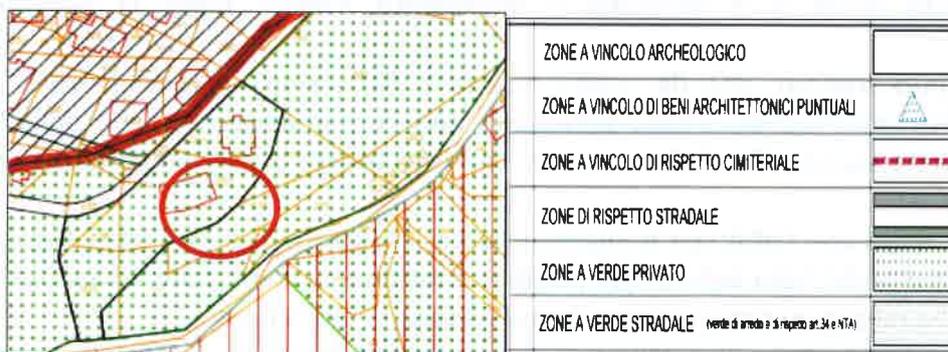
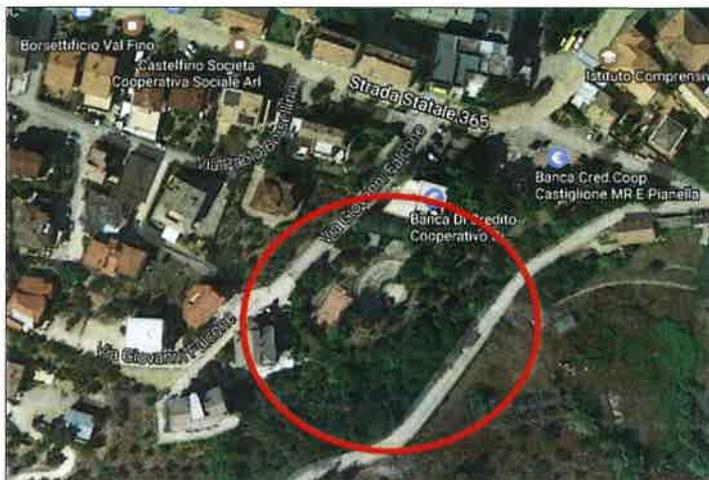
La natura geomorfologica del terreno evinta dallo stesso PAI, mostra che l'area è interessata da un vasto movimento franoso di tipo rotazionale in stato quiescente con presenza di orli di scarpata di erosione torrentizia
