INTERVENTI URGENTI PER LA SISTEMAZIONE IDRAULICA
DEL TORRENTE L'ARSELLA IN CORRISPONDENZA DELL'IMPIANTO DI DEPURAZIONE
SITO IN LOCALITA' LUCINA NEL TERRITORIO COMUNALE DI RAPINO (CH)

PROGETTO ESECUTIVO

RELAZIONE GENERALE DEL PROGETTO ESECUTIVO

03.18.ES.ID.RG.00

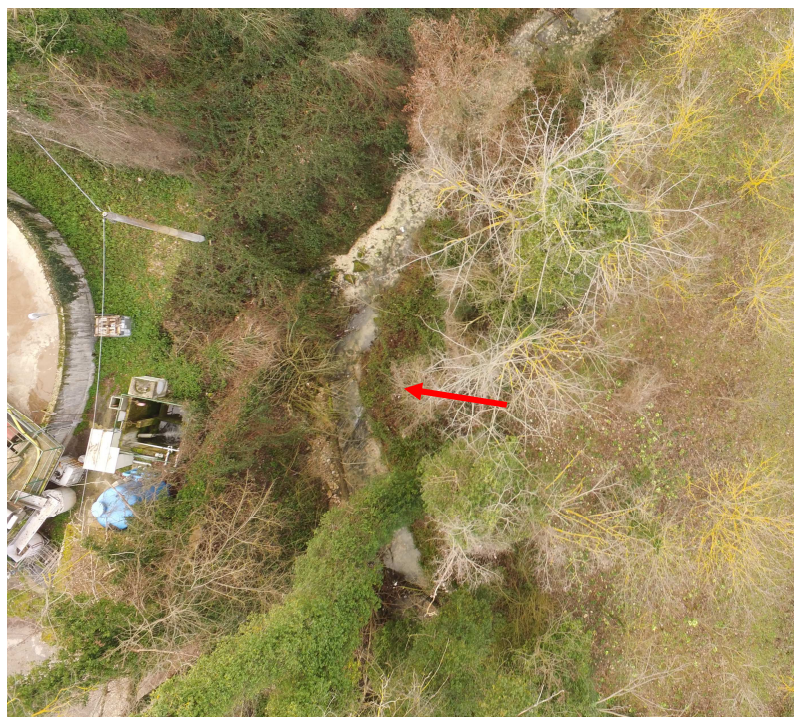
Foto n°2 – Smottamenti che hanno deviato il corso del torrente

In particolare in **località Lucina nel comune di Rapino (CH)**, nel tratto in cui il torrente perimetra l'area ove insiste l'**impianto di depurazione delle acque reflue del capoluogo**, alcuni di questi smottamenti hanno finito per deviare il corso del torrente stesso (Foto n°2 e 3).

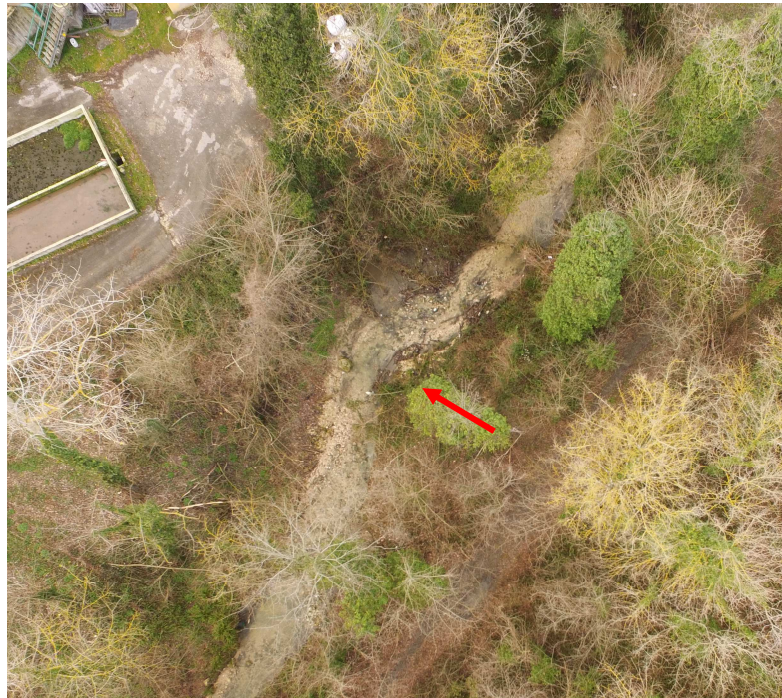
Foto n°3 – Smottamenti che hanno deviato il corso del torrente

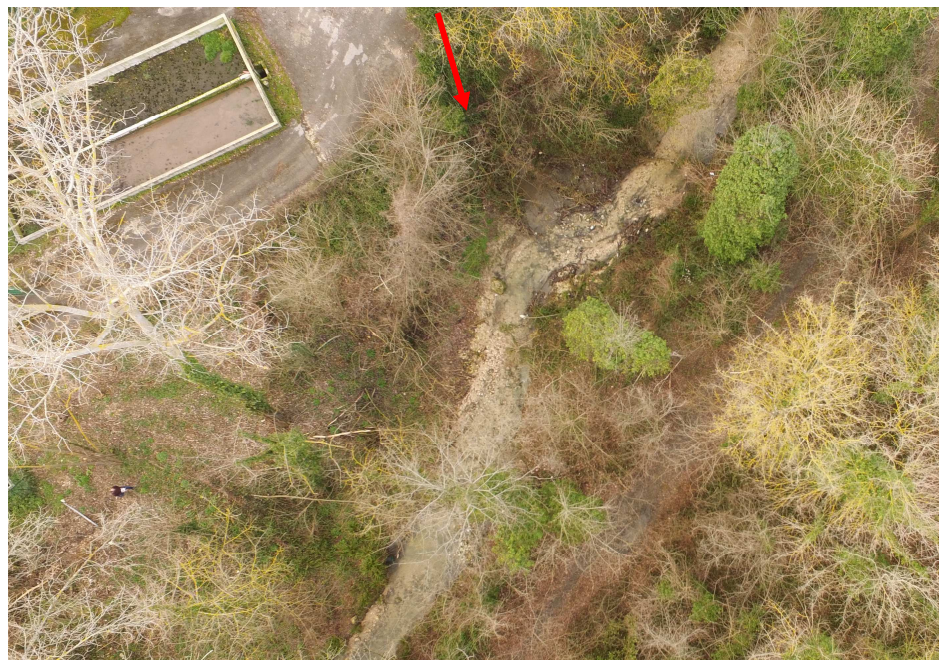
Foto n°5 – Erosione della scarpata a ridosso dell'ingresso dell'impianto

L'erosione delle scarpate si è concentrata in particolare in due zone distinte: dietro al fabbricato servizi ed alla vasca di disinfezione delle acque in uscita dall'impianto (**Tratto A** - Foto n°4), e sul lato alla destra, a circa 20 metri dall'ingresso del depuratore (**Tratto B** - Foto n°5).

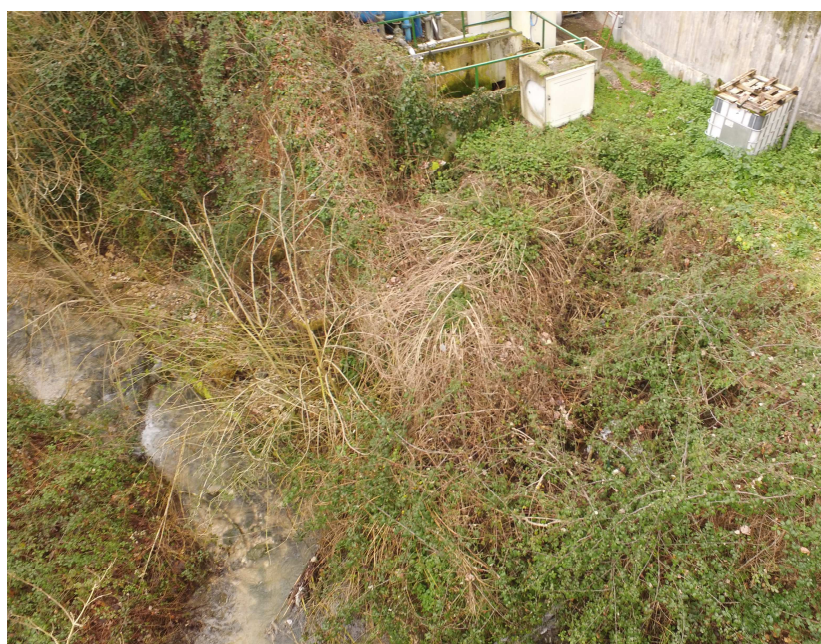
Foto n°6 – Nicchie di frana a ridosso del fabbricato servizi e della vasca di disinfezione

Nel **Tratto A**, le nicchie di frana sono arrivate a ridosso del fabbricato servizi e della vasca di disinfezione, facendo crollare il tratto di recinzione metallica e scalzando pericolosamente il terreno di imposta del palo di approvvigionamento dell'energia elettrica (Foto n°6). Lo smottamento ha causato anche l'inclinazione di un albero ad alto fusto sulla sponda opposta, che ora incombe pericolosamente sul fabbricato di servizio e sui manufatti vicini (Foto n°7).

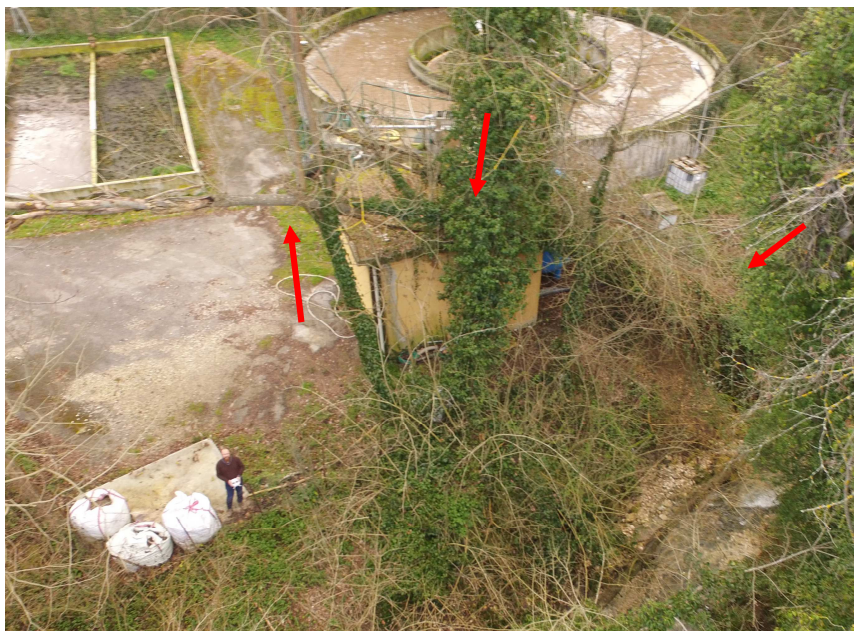
Foto n°7 – Albero ad alto fusto che incombe sul fabbricato servizi

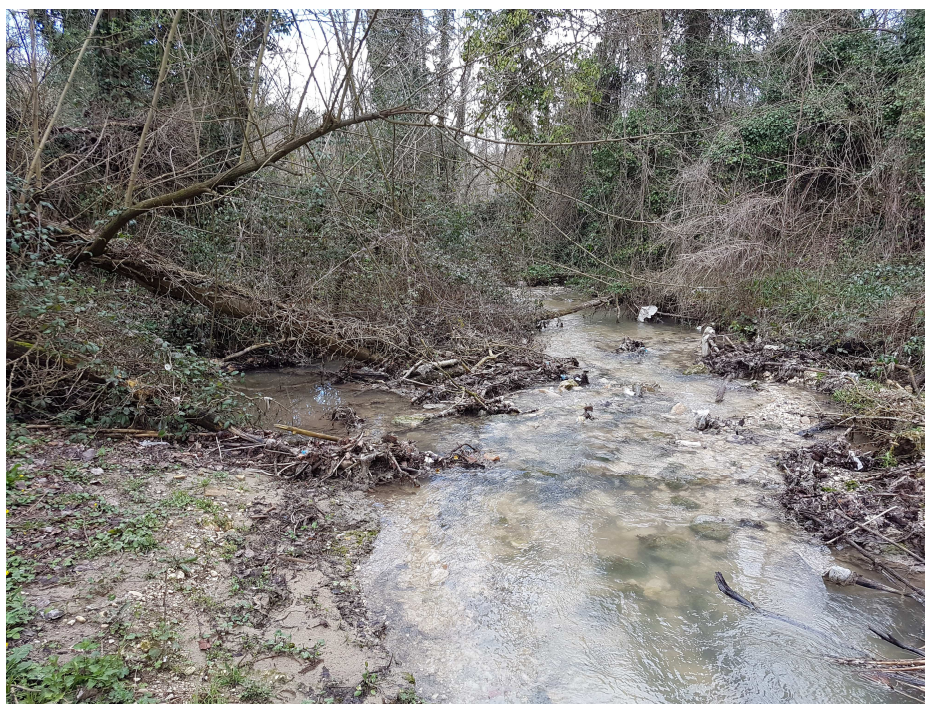
Foto n°8 – Erosione della scarpata a ridosso dell'ingresso dell'impianto

Nel **Tratto B**, le nicchie di frana sono arrivate a ridosso dell'area interna all'impianto, lambendo la recinzione metallica e facendo temere per un futuro accesso dei mezzi di servizio (Foto n°8).
